# 风机叶片主梁损伤分析及其维修方案可靠性检验

李秀海<sup>✉</sup>, 毛建晖, 骆传龙, 史博文  
( 明阳智慧能源集团股份有限公司, 广东 中山 528437 )

## Analysis of Spar Cap Damage of Wind Turbine Blades and Reliability Verification of Repair Scheme

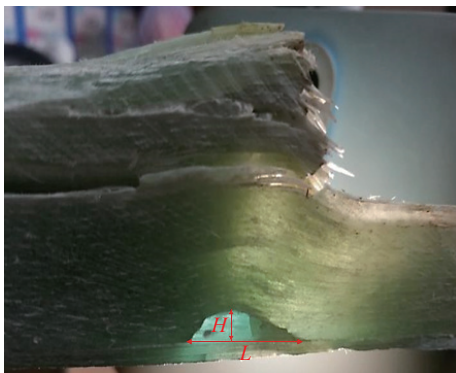
图 1 主梁褶皱

复合材料褶皱是指复合材料内部的一层或多层纤维在复合材料的表面或内部形成的折痕、皱纹或弯曲变形<sup>[1]</sup>。风机叶片主梁的生产过程通常采用真空灌注的工艺方法,先铺设若干层数的玻璃纤维织物,接着抽去铺层之间的空气,然后通过灌注树脂来完成对玻纤织物的浸润,最后在一定的加热条件下固化成型。一方面,在玻璃纤维织物铺设时拉力不均匀,铺设不平整,固定不牢固,玻纤织物就会存在松散、弯曲的状态,成型后便会产生褶皱;另一方面,树脂在固化过程中受热不均匀,在上下表面之间形成压应力,压应力的作用一旦超过“上表层”的承受力,在压应力的作用下织物向外发生变形,从而出现褶皱<sup>[2]</sup>。典型的风电叶片主梁褶皱形态见图 1 所示,图中标注  $H$  为褶皱高度,  $L$  为褶皱宽度,以  $H/L$  来表示褶皱的高宽比。

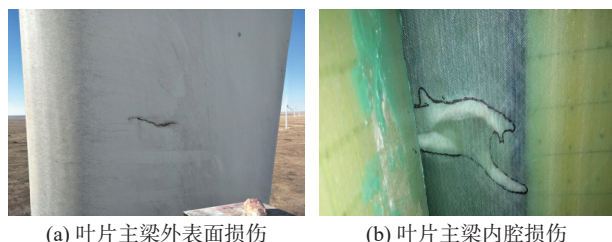
图2 叶片损伤情况

此叶片开始运行到首次发现损伤,历时 7 a。叶片 PS 面(迎风面)主梁距叶根 21 m 位置,外表面出

现弦向裂纹,长约 200 mm,见图 2(a);内腔出现弦向发白,尺寸为 410 mm×30 mm,见图 2(b)。

从叶片材料、制造工艺、质检和吊装等方面对该叶片进行了调查。经调查,该叶片材料入厂检验合格,工艺文件齐全、无错误,壳体玻璃化转变温度测试结果达标,叶片无损检测合格,吊装过程无损伤记录。因此,结合叶片损伤状态及工程运维经验,判断此缺陷为主梁褶皱。

一方面,为保证叶片在维修区域的刚度,维修玻璃钢厚度应等于褶皱的厚度;另一方面,为充分保证维修方案的可靠性,假设内腔发白区域与褶皱宽度相等为 410 mm,则褶皱高度为  $410 \times 2.45\% = 10$  mm。已知单轴玻璃纤维织物玻璃钢的单层厚度为 0.87 mm,故维修中因铺设单轴织物层数为  $10/0.87 \approx 12$ 。

将损伤位置轴向单侧扩展打磨 1600 mm,弦向单侧扩展打磨 750 mm,只需要打磨掉表面油漆即可;接着清理灰尘、杂质,将表 2 单轴向玻纤织物按照轴向错层 100 mm,弦向错层 20 mm,对维修区域进行铺层;最后进行真空灌注及加热固化,最终应保证玻璃钢的玻璃化转变温度  $T_g \geq 70$  ℃。

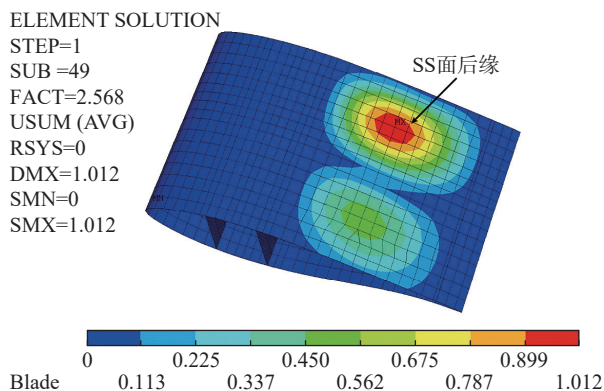
图 6 距叶根 21 m 附近最小失稳模式

将有限元模型导入 ANSYS 设计仿真软件中,约束叶根全部自由度<sup>[13-15]</sup>,并加载挥舞方向的极限载荷(力的方向由 PS 面指向 SS 面),得到距叶根 21 m 附近最小失稳模态图,见图 6。由图可知,21 m 截面附

近最小屈曲因子  $FACT=2.568$ , 失效位置为 SS 面(背风面)后缘芯材, 这是由于在挥舞载荷下 PS 面受到拉应力, SS 面受到压应力, 故 SS 面在压应力下会出现屈曲失稳。

最小安全系数=最小屈曲因子/ $\gamma_{MD}=2.568/2.042=1.257>1$ 。因此可认为, 若 PS 面主梁无褶皱缺陷, 21m 截面附近不会发生屈曲失稳。

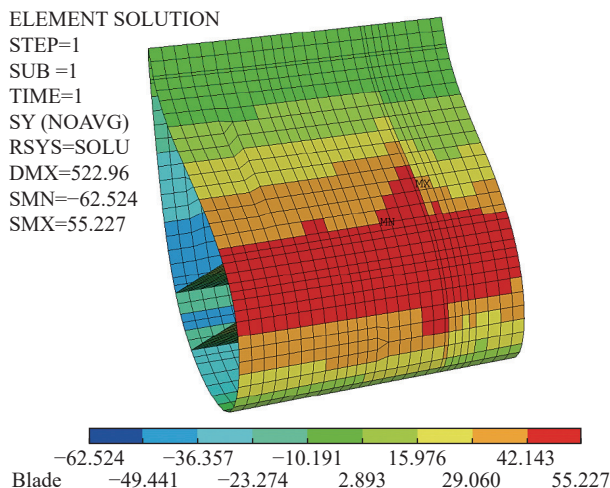
图 7 叶片轴向应力分布图

将有限元模型导入 ANSYS 软件中, 约束叶根全部自由度, 并加载挥舞方向的等效疲劳载荷, 得到 PS 面距叶根 21 m 附近主梁轴向应力分布, 见图 7。

由图 5 可知, 在挥舞方向等效疲劳载荷作用下, PS 面主梁距叶根 21 m 附近的轴向最大应力  $S_{MX}=55.227$  MPa。依据线性疲劳损伤理论(Miner 理论): 在循环载荷作用下, 各级应力之间相互独立, 互不干扰, 疲劳损伤可以线性累加, 当累积的损伤达到材料允许的临界值时, 构件发生疲劳破坏<sup>[16]</sup>, 参照 GL2010 导则中的计算方法可估算此处的许用次数, 见式(1)。

将上述已知条件代入公式(2), 求得 PS 面主梁许用次数为  $7.25 \times 10^{10}$ 。叶片设计寿命为 20 a, 对应循环次数为  $10^8$ , 可粗略计算循环次数为  $7.25 \times 10^{10}$  对应叶片的可使用年限为  $1.45 \times 10^4 \text{ a}$ , 远大于 7 a。因此可认为, 若 PS 面主梁距叶根 21 m 位置无褶皱缺陷, 在挥舞方向疲劳载荷作用下, 叶片运行 7 a 此处不会发生疲劳失效。

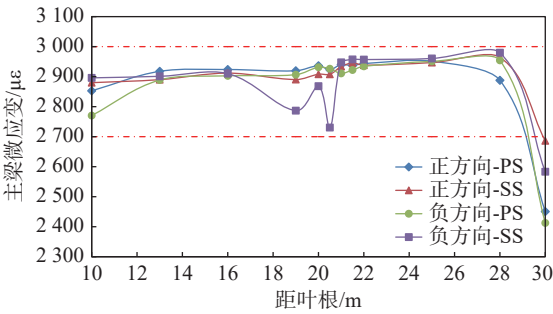
图 9 不同位置的主梁应变

测试后叶片无异常,没有损伤,不同位置的主梁应变实测数据见图 9。

由图可知,PS 面、SS 面主梁区域的微应变集中在 2700 ~ 3000  $\mu\epsilon$ ,满足内控指标,叶片结构安全。

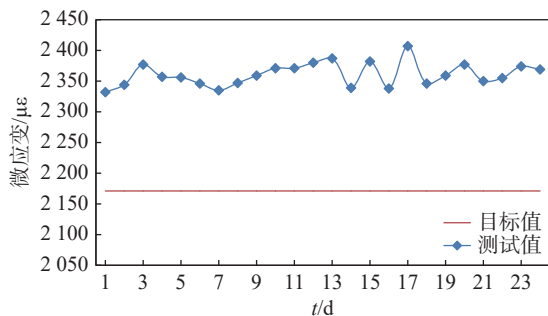
图 11 21m 截面应变图

测试过程监测了距叶根 21 m 截面 PS 面主梁中央的应变,目标应变为  $2171 \mu\epsilon$ ,监测数据见图 11。应变变化图可以看出测试期间,褶皱附近截面的应变值均大于目标应变值 2171,故已达到了测试要求。

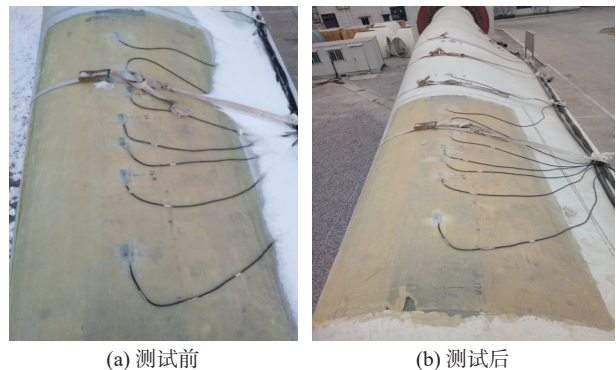
图 12 叶片测试前后的状态

在试验过程中,叶片未发生灾难性失效与功能性失效,见图 12;试验后,经目视检查叶片 PS 面主梁褶皱损伤面积没有出现扩展,见图 13,也没有出现新的损伤。

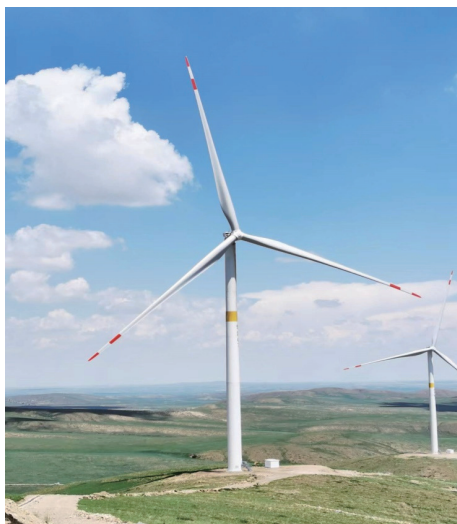
图 14 机组运行图

将主梁褶皱损伤的叶片按此方案进行维修,至今叶片已于风场稳定运行 4 a,且维修区域未发现新的损伤,见图 14。这充分验证了维修方案的可靠性,同时说明了叶片主梁存在褶皱的区域会逐渐出现表

面弦向裂纹,内部结构分层发白等,若能及时发现并对缺陷及时维修处理,可增加叶片安全运行年限。
