# 风机叶片主梁损伤分析及其维修方案可靠性检验

李秀海<sup>✉</sup>, 毛建晖, 骆传龙, 史博文  
( 明阳智慧能源集团股份有限公司, 广东 中山 528437 )

## Analysis of Spar Cap Damage of Wind Turbine Blades and Reliability Verification of Repair Scheme

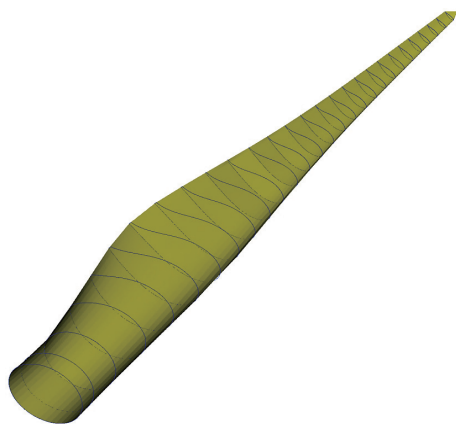
图3 叶片三维结构模型

风电叶片设计软件 FOCUS 中建立叶片三维结构模型,具体流程如下:首先,我们使用单位弦长为 1 的翼型坐标点来确定翼型轮廓线和旋转中心;接着,我们设定各截面所选用的翼型、弦长、扭角和预弯数据,以生成叶片的三维外形;然后,我们定义各部件的铺层边界;最后,我们选择相应的材料类型和铺层边界,根据设定的厚度和层数以及对应的截面位置,完成风力机叶片的建模<sup>[8]</sup>,见图 3。

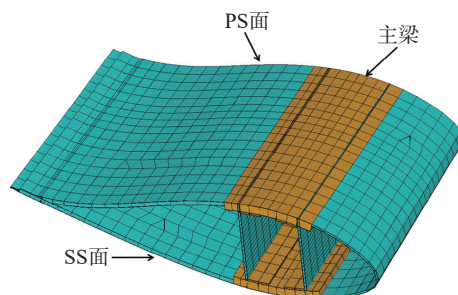
图4 21 m 截面附近有限元模型

认为网格尺寸满足计算的要求。经计算当网格尺寸设置为 60 mm 时,挥舞方向载荷下第 1 阶特征值屈曲因子 2.178;当网格尺寸设置为 30 mm 时,屈曲因子 2.141,误差为 1.7%。因此,选择网格尺寸为 60 mm,单元类型选择壳单元,导出有限元模型。该模型的节点数为 67832 个,单元数为 69549 个。壳单元是一个 4 结点单元,每个结点具有 6 个自由度( $U_x/U_y/U_z/R_x/R_y/R_z$ ),适用于薄至中等厚度的壳形结构的线性、扭转和应变非线性分析<sup>[10]</sup>。21m 截面附近有限元模型见图 4。

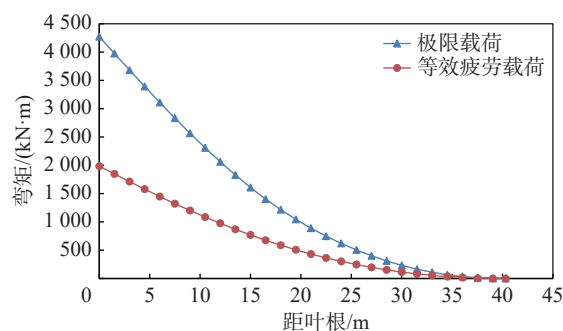
图5 叶片载荷

叶片所受载荷主要可分为空气动力载荷、离心力载荷和重力载荷,以及运行载荷和各载荷动态交互作用<sup>[11]</sup>。根据边界条件,参照标准 IEC61400-1<sup>[12]</sup> 计算得到叶片挥舞方向的极限载荷和等效疲劳载荷(循环次数  $10^8$ ),见图 5。

由图 5 可知, 在挥舞方向等效疲劳载荷作用下, PS 面主梁距叶根 21 m 附近的轴向最大应力  $S_{MX}=55.227$  MPa。依据线性疲劳损伤理论(Miner 理论): 在循环载荷作用下, 各级应力之间相互独立, 互不干扰, 疲劳损伤可以线性累加, 当累积的损伤达到材料允许的临界值时, 构件发生疲劳破坏<sup>[16]</sup>, 参照 GL2010 导则中的计算方法可估算此处的许用次数, 见式(1)。

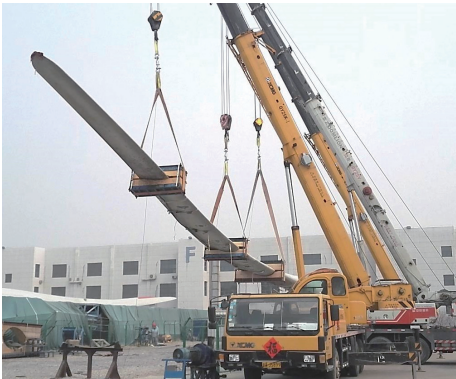
图 8 叶片静力测试

面的法线方向,见图 8。在距叶根 10 ~ 30 m PS 面、SS 面主梁中央区域布置应变片,接着对载荷传感器、动态应变仪清零;然后用吊车向上加载,挥舞正方向、负方向按目标载荷的 0%、40%、60%、80%、100%,逐级进行加载并记录数据,每级载荷的持续时间不少于 10 s。加载完成后再逐级进行卸载,将叶片载荷直接卸载至零状态。

测试后叶片无异常,没有损伤,不同位置的主梁应变实测数据见图 9。

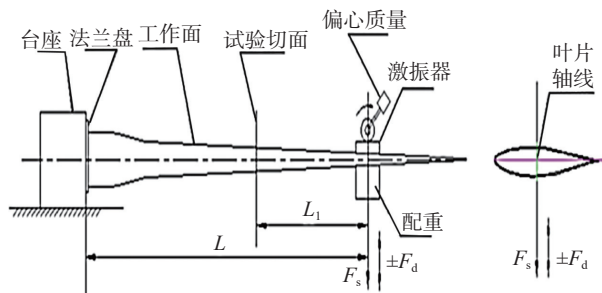
图 10 挥舞疲劳试验原理示意图

疲劳测试采用单点共振恒幅加载方式为叶片各截面加恒幅的交变载荷,以检验各截面在设计寿命周期内对疲劳载荷的承受能力。所谓单点共振恒幅加载方式,是指在叶片特定截面安装激振系统(电机、减速机、悬臂、偏心块等),通过调节偏心轮的转速,使其旋转频率与叶片固有频率接近于叶片产生共振,并通过激振系统的偏心轮旋转产生的离心力对叶片施加交变恒幅载荷<sup>[19-20]</sup>,原理如图 10 所示。
