海岛电力通信光缆运维技术研究

摘要: [目的]开展电力通信光缆运维技术研究对维护电网安全具有非常重要的现实意义。[方法]文章选取浙江舟山群岛为典型研究对象,根据海岛电网特点,针对海岛电力通信光缆运行维护工作进行详细探讨,介绍了各种常用光缆的运行现状,分析了其运维过程中存在的问题。[结果]研究表明:海岛电力通信工程优先选用独立光缆,光电复合缆仅作为线路监控使用。[结论]解决措施与处理建议为实现跨海电网的高效生产管理提供有益的启发和参考。

Research on the Operation and Maintenance of Communication Cable in Islands Power Grid

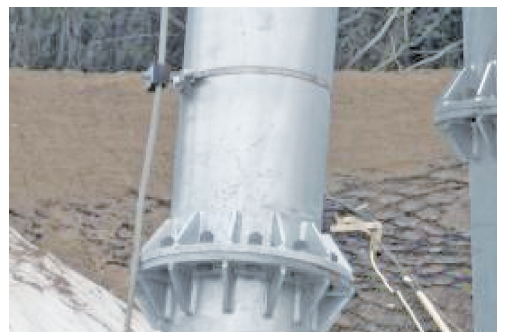
图1 光缆与法兰距离过于靠近

Fig. 1 The short distance between the cable and the flange

在变电站中,OPGW光缆在每一熔接点铁塔处使用引下线夹固定光缆,通常每隔2 m左右设置1个,确保OPGW光缆引下线无摆动。这样处理虽然不会对OPGW光缆造成机械损伤,但是由于OPGW光缆与法兰处之间相距太近,容易造成与门型架接触放电,损伤光缆,如图1所示。此类问题较为普遍,不止舟山,在浙江全省各地均有所存在。技术改造工程需关联修试、变电和输电等多个专业,应纳入年度计划,对输电线路逐条停电后方可实施。

虽然 OPGW 光缆引下线尚无发现烧伤痕迹,但是为防范于未然,建议将变电站内无金属引入光缆通过镀锌钢管接至变电所电缆沟,全程加套保护子管敷放至主控室通信屏柜^[6]。

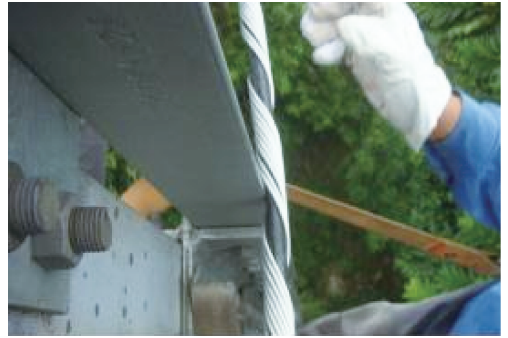
图 2 悬垂金具处光缆与铁塔发生摩擦

Fig. 2 Friction between the cable and the tower in the suspension line clamp

除电腐蚀影响造成断缆外,由于工程建设时的安装不到位,在悬垂金具处光缆与铁塔较劲受风偏与张力的影响,光缆与铁塔发生摩擦,造成光缆表层受到损伤,如图 2 所示。建议在设计和安装过程中,合理选择 ADSS 光缆挂点,在可能与光缆发生摩擦的铁塔上采取双悬垂金具挂点方案,并在现场施工时注意细节和要点把握,规范操作,避免磨损出现,提前预防断缆发生。

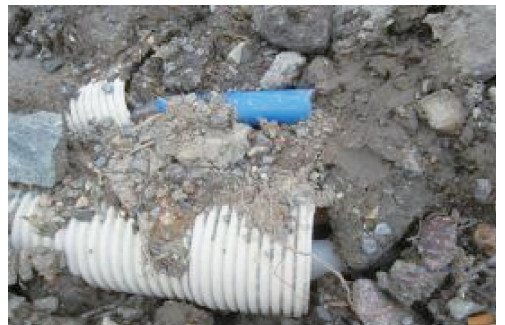
图 3 光缆错位变形导致断裂

Fig. 3 The dislocation of optical cable leads to fracture

光缆的危险点基本集中在施工现场附近。在大型工程车辆轮番碾压下,部分光缆管道已外露或已移位变形、破裂。虽然工程车辆进出场所一般均建有带标石和警告标示的管道路基,但是周围无任何附加的保护措施,舟山春、秋两季多雨,连日降水会引起土质松软,在光缆管道埋深不够情况下,极易出现管道被压扁,路基沉降,光缆因路基沉降后被压扁弯曲受力,管道光缆及其保护子管被迫位移变形而断裂等情况,如图 3 所示。

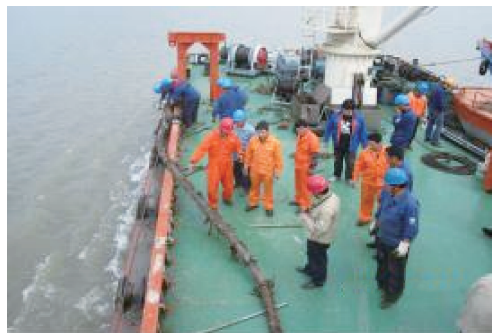
图4 海底光缆线路施工检修作业

Fig. 4 Construction and maintenance site of submarine cable

为防止全岛失电情况发生, 跨海输电线路往往不可能轻易停电, 加之海上作业修复难度大、耗时长弱, 受损海底光缆线路不可能在短时间完整修复, 岛屿间的电力通信只能依靠启用备用光缆或迂回光纤路由来维持支撑。备用设备和路由若在此时也发生故障, 则将会致使该片区电力业务的彻底中断, 触发电网安全生产事故。海底光缆线路施工检修作业如图4所示。
